## 护栏摄像云台返修报告

| 名称: 护栏摄像云台 | S/N: 2020030265 |
| 返修单位: 北京铁科英迈技术有限公司 | 返修日期: 2020.06.29 |

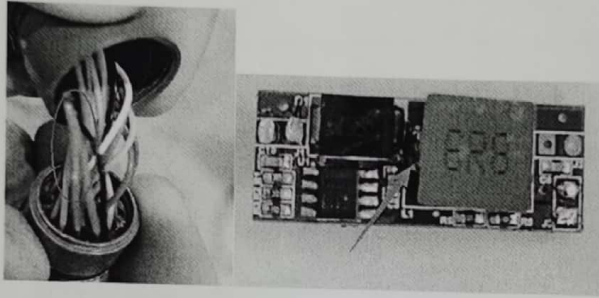
| 故障确认:<br>云台 12V 电源输出无电压导致摄像机加电指示灯不亮。经检查发现 12V 电源线外皮有裸露;<br>1、通电用万用表测量上部 12V 电源线, 测得输出电压为 1V;<br>2、拆机后, 检查云台内部 DC12V 模块电路, 发现输出电感烧坏, 导致输出电压低; | |

| 解决方案:<br>1、更换烧损供电电路板后, 测试功能正常、电源电压正常;<br>2、装配前对各电路板及模块做好检查, 避免出现类似问题;<br>3、装配完成后, DC12V 输出线路, 带模拟负载老化运行 72 小时, 避免设备带故障出厂; | |
