## 返修报告

| 名称：信号同步单元 | 型号：DT-200-SDU-LV2D7 |
| 返修单位：北京铁科英迈技术有限公司 | 返修日期：2020.07.31 |
| 维修单位：北京凯斯隆机电技术开发有限公司 | |

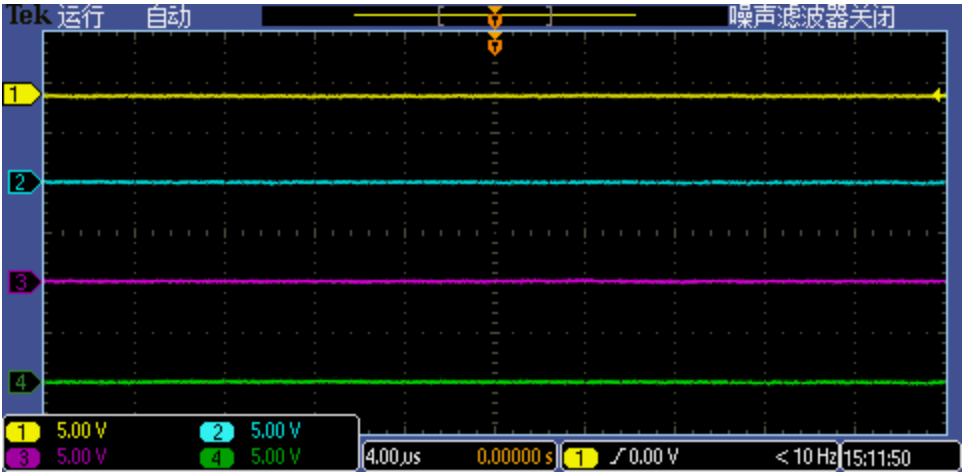
| 故障描述：<br>通电后前面板指示灯不亮，连上编码器后软件无速度显示。 | |
| 故障确认：<br>通过测试信号同步单元，发现前面板灯不亮，无输出信号。 | |
