## 激光光源采集模块检测报告

| 产品名称：激光光源采集模块 | 检测日期：2023.03.24 |
| 规格型号：GX3-LSM-02KGM-01C | 产品序列号：2001020A051 |

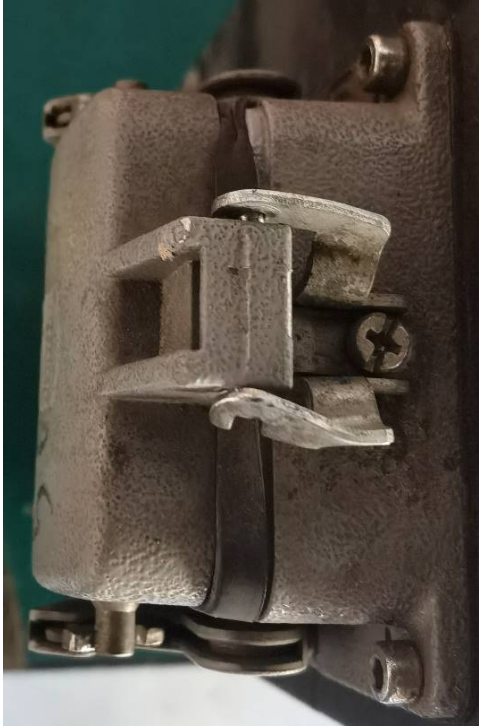
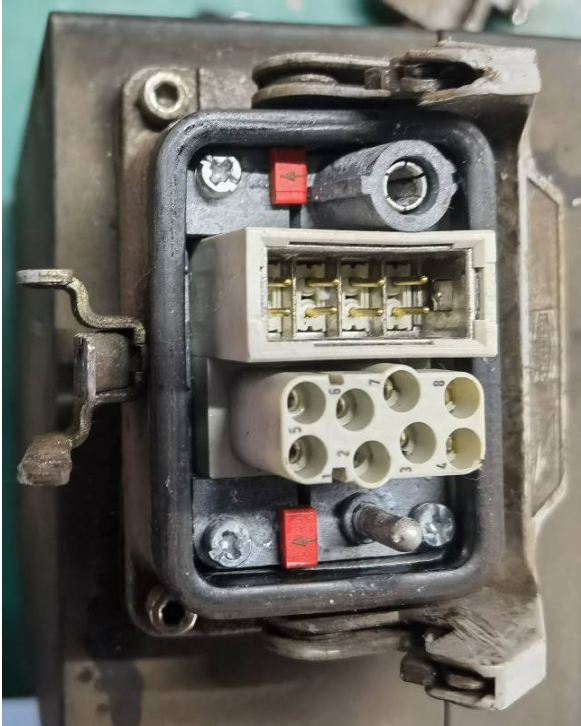
| <p>故障描述：</p> <p>模块激光器激光线偏移；Harting 插座受损，不能正常连接。</p> <div></div> | |

| <p>解决方案：</p> <p>重新校准激光线；更换 Harting 插座。</p> | |
