### 产品维修检测报告

| 客户名称/项目名称: 北京鹰路科技有限公司 | 产品数量: 1 |
| 产品名称: 智能供电分配单元 | 出货日期: 2023. 4. 14 |
| 产品型号: DT-PDU-01 | 回厂日期: 2023. 4. 14 |

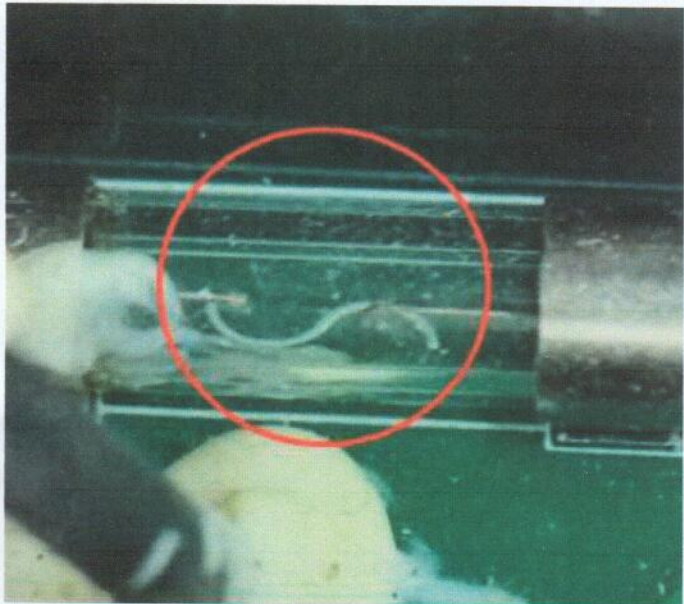
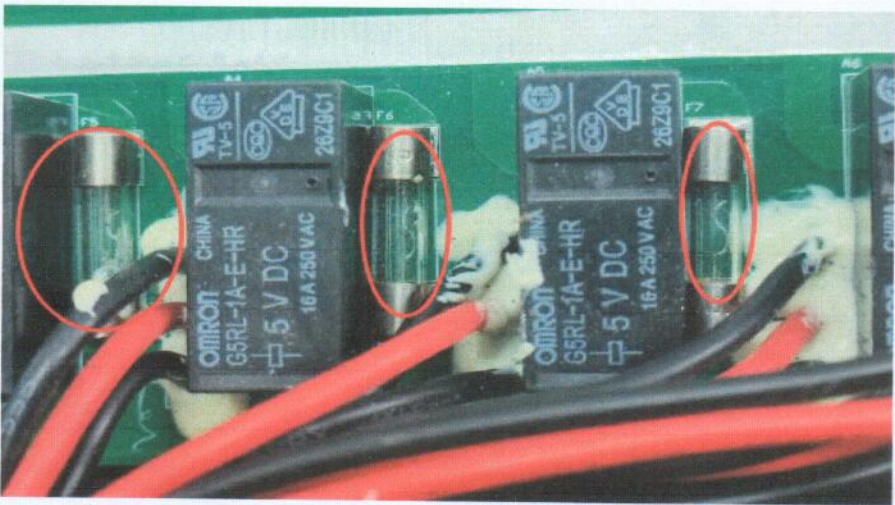
异常描述: A1 A2 A3 端口无输出电压。

1. 检测结果: 经上电测试, A1 A2 A3 端口无输出电压。
2. 原因分析: 现场负载过大导致 A1 A2 A3 端口对应保险丝熔断。

| 纠正<br>预防<br>措施 | 更换保险丝。 | | | | | |
