# 检 验 报 告

产品名称: 激光线阵图像采集组件

型号规格: GX-3-LSM-02KGM

| 检验项目 | IPX7 试验, 功能振动试验 | | |

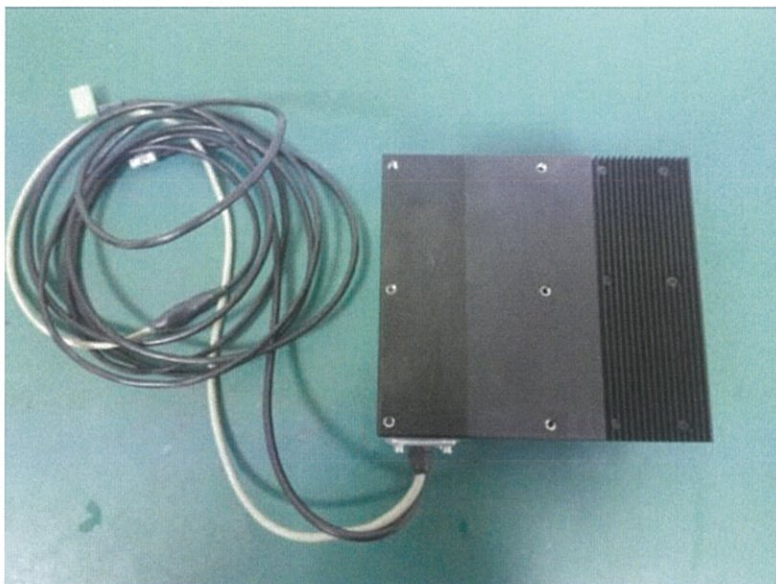
## 3、样品外观照片

本产品为激光线阵图像采集组件, 额定供电电压DC24V。
