## 不合格品处置记录

编号: BHGCZ-T6-2021-0015

| 项 目 名 称 | 检测设备备件 | 项 目 编 号 | PJJ16Y002 |
| 产 品 名 称 | 里程定位服务器 | 规 格 型 号 | DT-200-SVR-KER |

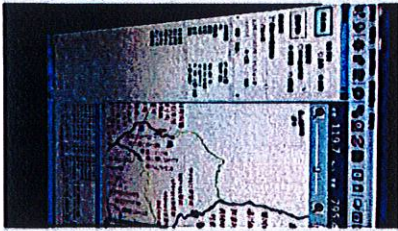
| 问 题 描 述<br>(须附照片, 可<br>另附说明) | <p>1、故障现象(附照片): GNSS 无信号, 卫星数量为 0。</p> <p>2、排查措施: 更换车顶天线 GNSS 设备恢复正常。</p> <p>3、原因初步判定: GNSS 天线故障。</p> | | |
