线阵图像采集主机返修报告

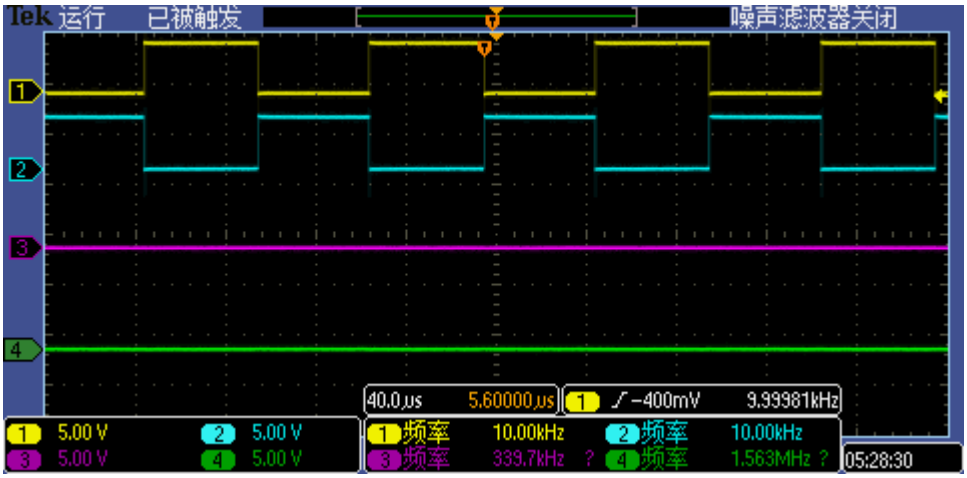
名称：线阵图像采集主机	型号：GX3-HS-01
返修单位：北京铁科英迈技术有限公司	序列号：/
维修单位：北京凯斯隆机电技术开发有限公司	返修日期：2024.4.2
故障描述： 线阵图像采集主机 CCU 控制单元脉冲异常，无脉冲。	
故障确认： 经检测 CCU 控制单元加电后，确认无脉冲输出。	
解决方案： 更换内部主控板，各项功能正常。
