## 线阵图像采集主机返修报告

| 名称: 线阵图像采集主机 | 型号: GX-3-HS-01 |

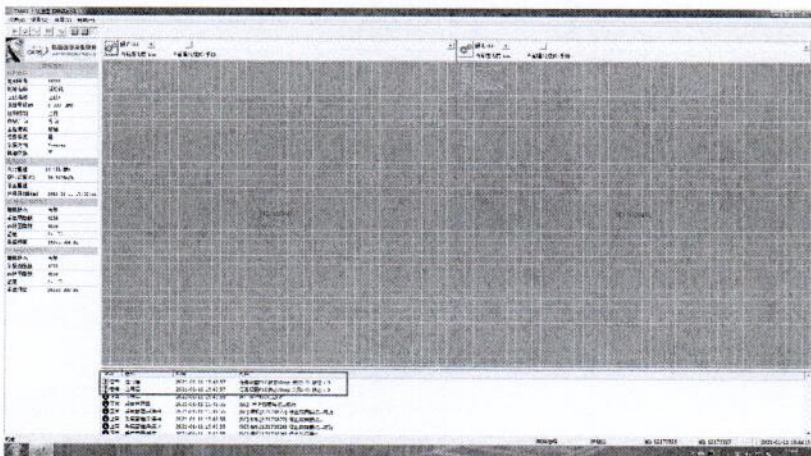
| 故障确认: | |

| <p>2020-11-24 上海局动态调试过程中, 巡检采集软件报错: 任务设置 PLC 状态: start 失败:</p> <p>-5! 状态: 0, 更换 PLC 线及更新驱动故障未消除, 研发黄帅要判断为机箱硬件故障</p> | |
| <p>巡检采集软件报错: 任务设置 PLC 状态: start 失败: -5! 状态: 0</p> | |

| <ol style="list-style-type: none"> <li>1. 更换 PLC</li> <li>2. 带负载拷机 72 小时后测试采集功能正常。</li> </ol> | |
