## 车载枪机组件返修报告

| 名称：车载枪机组件 | 型号：DT-200-IPC-01 |
| 返修单位：北京铁科英迈技术有限公司 | |
| 维修单位：北京凯斯隆机电技术开发有限公司 | 返修日期：2022.01.05 |

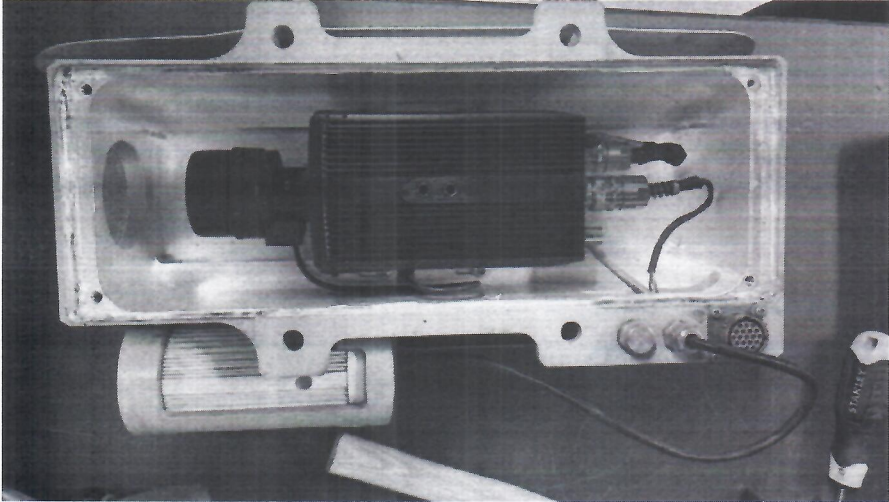
| 故障确认：<br>1、打开车载枪机组件外壳，车载枪机组件内部摄像机镜头完好无磕碰，无进灰尘和进水现象。<br>但摄像机安装位置距离前玻璃过远，有可能导致摄像范围遮挡。 | |

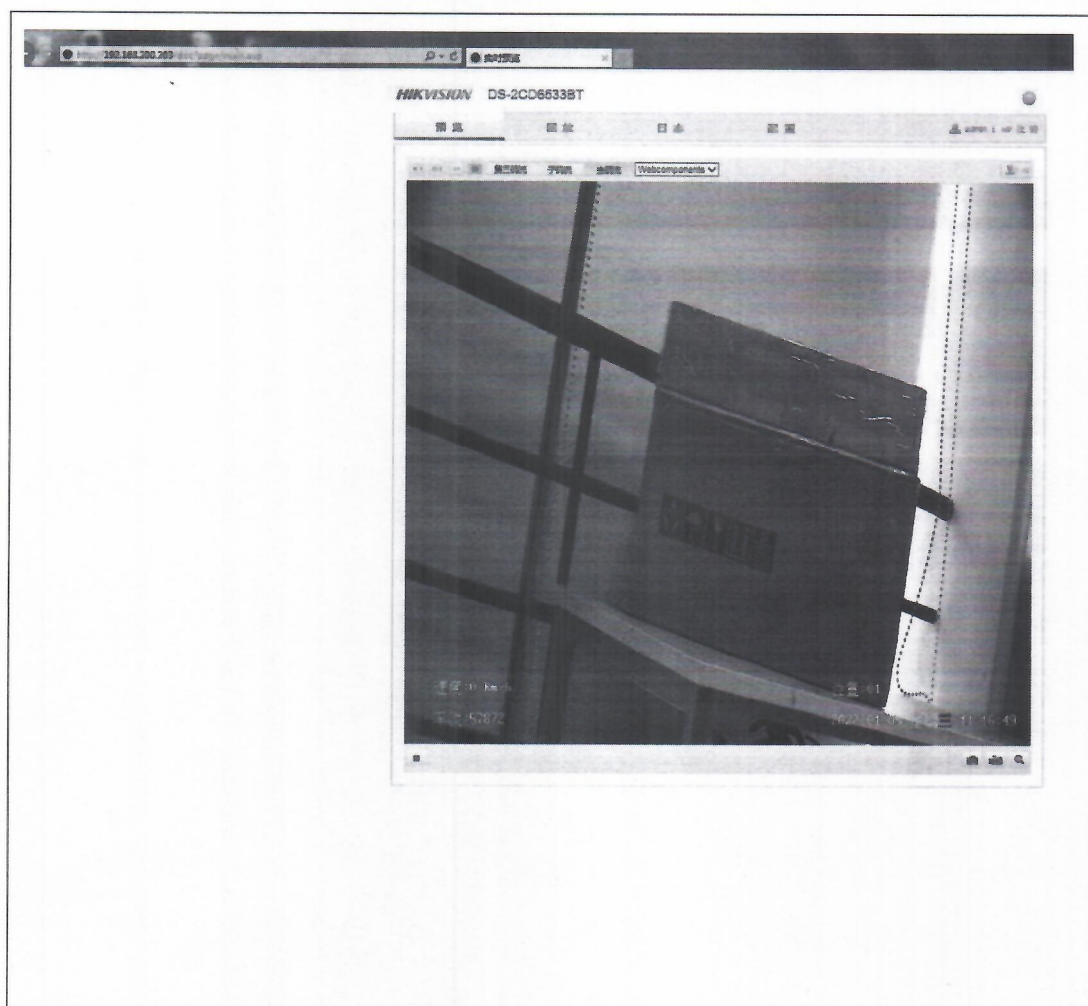
| 2、连接车载枪机测试线缆，视频画面模糊，重新调整枪机组件镜头焦距，视频画面清晰。 | |

| 由于客户安装摄像机时镜头焦距锁未锁紧, 导致画面模糊。调整镜头焦距后, 视频画面清晰。 | |
