## 车载枪机组件返修报告

| 名称：车载枪机组件 | 型号：JS0021A-003 |
| 返修单位：北京铁科英迈技术有限公司 | 序列号：E94053874 |

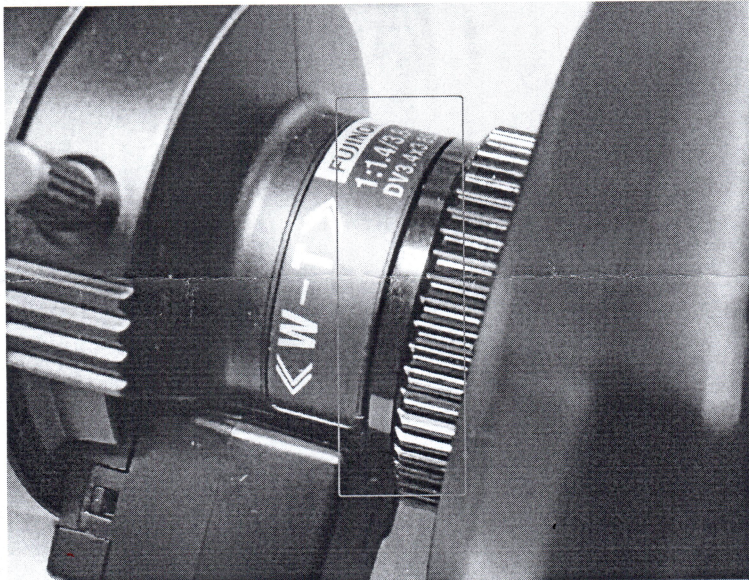
| 故障描述：<br>枪机组件成像模糊。 | |
| 故障确认：<br>镜头故障。调焦转轴松动，导致镜头整体偏移造成成像模糊。 | |
| 分析原因：<br>1.相机通电后图像显示图像画面模糊。<br>2.手轻触镜头，镜头轻微抬起图像画面变清晰。此现象证明镜头围绕转轴发生了径向偏移。<br>3 晃动镜头可见明显晃动，可能受到过磕碰和外力。 | |

| 解决方案：<br>更换镜头。 | |
