## 产品维修检测报告

| 产品名称: 激光光源成像组件 | | 出货日期: 2022. 3. 23 | | | | |
| 产品型号/料号: GX3-LSM-02KGM-01C | | 回厂日期: 2022. 3. 17 | | | | |

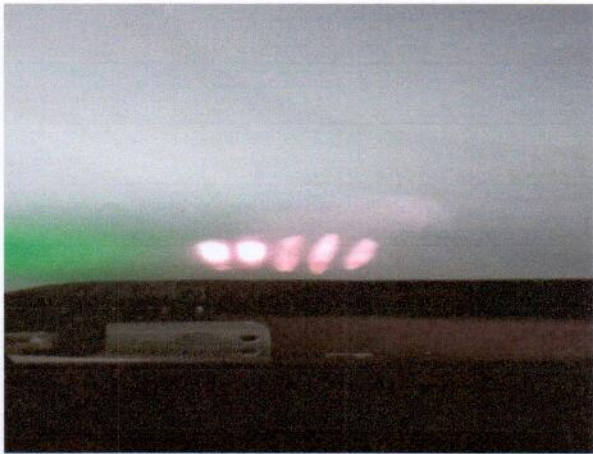
| 异常描述: 采集图像暗。 | | | | | | |
| 产品检测及维修记录 | 检测结果及原因分析 | 激光器出光弱, 导致图像偏暗。 | | | | |

| | 纠正预防措施 | 更换激光器。 | | | | |
| 激光器 | | / | LM-808-C30S-F400NA15 | 1 | / | / |
